**ANÁLISE DE ACIDENTES DE TRABALHO EM INDÚSTRIAS DE
PROCESSO CONTÍNUO – ESTUDO DE CASO NA REFINARIA DE
DUQUE DE CAXIAS, RJ**

Carlos Augusto Vaz de Souza

Rio de Janeiro, abril de 2000.

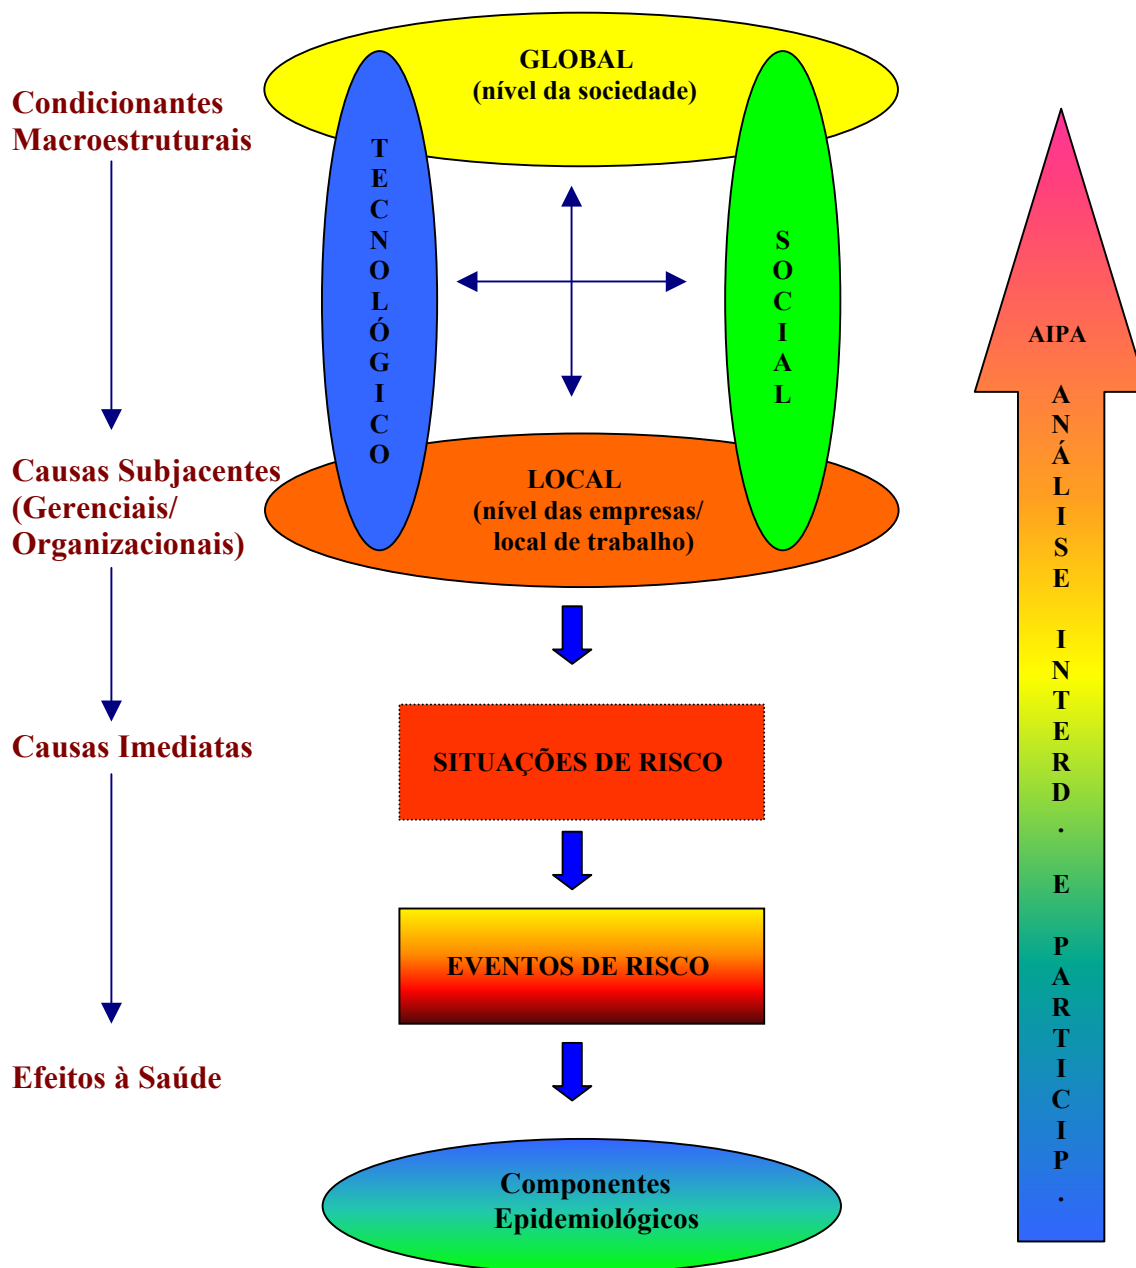
FIGURA I – GERAÇÃO HISTÓRICA DOS ACIDENTES NA PERSPECTIVA DA AIPA

Fonte: Machado et al., 2000.

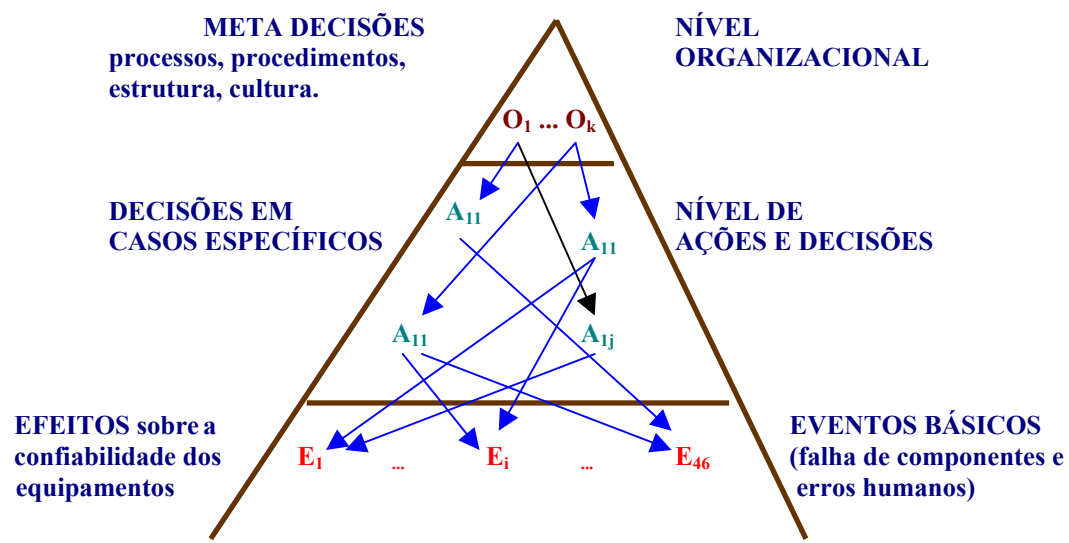
FIGURA II - HIERARQUIA DAS ORIGENS DE CAUSAS DE FALHAS DOS SISTEMAS: DECISÕES GERENCIAIS, ERROS HUMANOS E FALHAS DE COMPONENTES

Legenda:

E_1 : eventos básicos na seqüência do acidente
